# 近世絵図に描かれた佐波川中流域の洪水

河村克典

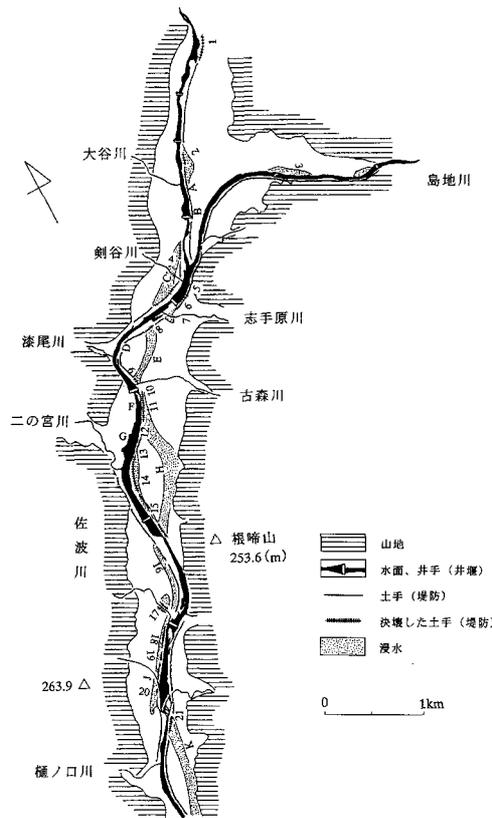
図4 「徳地宰判堀・伊賀地・岸見三ヶ村川筋水損図」に描かれた洪水災害

土手決壊の原因について、「佐波川中流域の地形分類図」(図6)、「徳地宰判・伊賀地・岸見三ヶ村川筋水損図に描かれた洪水災害」(図4)、「朱書、貼紙注記の内容」(表3)を比較して分析してみたい。土手の被害は、表3、図4によると、「破損」が17箇所、「半切」が3箇所である。その場所を図6に重ねてみると(「×」印の場所)、旧河道上に位置する土手は記号(図4)の1, 2, 8, 9, 10, 11, 12, 16, 18, 19, 21で、地盤が弱いことが原

因であると考えられる。また、内水が破堤の原因と考えられる箇所が6, 17, 20, 井堰が原因と考えられるものが4, 13, 14, 15, 河川の屈曲部で水流の衝撃によるものが1, 5, 本川の増水によって支流が満水になった場所が7である。以下、上流から下流に向かって各場所について詳しく説明してみたい。

図中の「大水除川土手百式十七間破損」(表3, 図4の1に対応する。以下、番号で示す。)の場所は、現河道から旧河道が分岐する地点で、しかも、川が屈曲して水の衝撃を受けるところである。

島地川沿いの右岸には2箇所の浸水が見られ、白で着色されている。絵図に描かれている島地川の2つの井堰のうち、下流側井堰の右岸下流側が白色で着色されており、田畠に被害があったようである。この絵図によると島地川右岸には土手が築かれておらず、したがって、破堤の注記はみられない。上流側井堰の右岸に「田五町余高九拾七石余流損」3の注記がみられ、この付近は洪水によって田畠が被害を受けたことが描写されている。島地川左岸の須路地区では、土手の決壊、被害の程度を示す描写や注記は見られないが、一部の民家は白く着色されており、浸水があったことが分かる。これは、土手の描写が見られないことから内水氾濫と考えられる。浸水の被害を受けていない家は、扇状地、自然堤防、および台地上に立地している。

島地川が佐波川に合流する地点の右岸である上庄方から下庄方にかけては、2箇所です土手の決壊がみられる。そのうち上流側では「庄方川土手九十八間破損」4と記されている。この場所における破堤の原因は、ここは佐波川と島地川が合流する地点で水量が急激に増大するところであり、それを尾蔵堰が妨げるかたちになったためだと考えられる。

上庄方、下庄方の対岸には「掛水除二十四間半切」5、「尾蔵土手四間半切」6、「土手三十三間破損」7の記載が見られる。5は河

川の屈曲部で水流の衝撃を受ける場所で、6は志手原川の内水氾濫による水流によって土手の背面が崩れたものと考えられる。7は志手原川の水が本川佐波川の増水によって逆流りして、志手原川兩岸の土手が決壊したようである。

現在の沖ノ原橋にあたる場所に、「沖ノ原土手九十五間破損」8と記されている。土手決壊の原因は土手が旧河道の上に築かれていたためと考えられる。この土手の決壊により、このあたりは浸水し、その水位は付箋に「此邊水湛凡呷五尺位」Eと示されているように、5尺(150cm)までに達したようである。また、沖ノ原土手の下流に「落合土手四十五間破損」9の注記がある。ここは、井手(井堰)による水流の妨げ、支流古森川からの流入、さらに、この落合土手も旧河道の分岐点に築かれて地盤が弱いことも原因で破堤したのと考えられる。落合堰の下流側に「此邊川幅呷百間程」Fの注記があり、川幅がおおよそ30mであったことが示されている。現在、この付近の川幅は100mで、当時は現在より狭く、3分の1であったことが分かる。

落合堰の右岸下流側に「横土手十四間破損」10、「舟津土手式百十七間破損」11、「横土手九十四間破損」12、の注記がある。これらの土手は絵図では連続して表現されており、土手の破損は合計すると311間(94.2m)になる。この破堤した場所から平野の中央に向かって、白の帯状の着色がみられる。ここは、旧河道にあたるところで、この破堤によって浸水したことが分かる。舟津土手の山麓側の集落は自然堤防上にあるが、一部の集落は浸水している。

西大津堰から下流側に「土手二ヶ所二而七十五間破損」13、「土手二十壹間破損」14、「土手十三間半切」15の注記がある。この堤防は、旧河道上には位置していないことから井堰によって上流側の水量が急増したために破堤したのと考えられる。この地区は地形分

類図で分析すると、田畠の被害のあった白く着色されたところは旧河道で浸水した家屋は氾濫原にあたる。自然堤防、台地、扇状地上の集落は被害を受けていない。

西大津と岸見堰の中ほどに、「土手四ヶ所二而百三間破損」16、「横土手二十五間破損」17、岸見堰から麻生堰にかけて「土手三十五間破損」18、「瀬ノ原土手百三十六間破損」19、「土手三間半破損」20の注記がみられる。これらの内、16、18、19は旧河道上に土手があることが原因、17、20は内水氾濫によることが原因と考えられる。

中山堰の下流側に「コフガ森土手百式十五間破堤」21と記されている。この破堤場所の下流側の土手に民家の記号が記されているが、ここは自然堤防上にあたり、浸水被害を受けていないことが読みとれる。

このように、「徳地水損図」の記載内容を地形分類図と対比させたところ、土手が決壊した原因は土手が旧河道の上に位置していること、支流からの流入、内水氾濫によるもの、井堰による水流の妨げなどが原因であることが明らかになった。

河川構造物に被害が出ると、直ちに地元の庄屋から大庄屋、代官へと普請の願いが出された。伊賀地村における土手の普請について、安政6年(1859年)11月28日に庄屋白木勘右衛門から大庄屋岡田兵右衛門へ差し出された文書(徳地宰判控)に「尾蔵土手腰石垣根留長式拾間、但、船通し水尾尻より石刳迄之間出坪壱間半上り坪し壱間半、土手腰脇疊石ニして、仕調可仕奉存候事」(部分)とある。ここは前述のように河川が屈曲して水流の衝撃を受ける場所で、「腰脇疊石」で土手が補強された。この尾蔵土手は「徳地水損図」における被害報告においては「尾蔵土手四間半切」(図4の6)と記載されている。

宰判本控)に、「徳地御宰判私存内岸見村御普請所之内こぶか森土手水当之所江土手付六間土五間之石刳壱ヶ所於地下仕調仕度段御願申出候付現場委敷詮議仕候処」とあり、岸見村こぶか森土手にある石刳について普請の願い出があった。前述のように岸見村には「御代官所御仕渡普請所」による石刳は3箇所あり、そのうちの1箇所と考えられる。この場所は、「徳地水損図」の中で「コフガ森土手百式十五間破堤」(図4の21)と記載されているところで、前述のように、この土手は旧河道上にあり、地盤が弱いところである。

丑年9月には大庄屋案野茂平次から近野小兵衛へ提出された文書に伊賀地村船津土手の普請に関する内容が見られる。「右徳治伊賀地村船津土手当五月廿四日之洪水ニ及破損人家数軒崩家等ニ相成」に対し、「蛇籠根留蛇籠刳木刳仕調可被仰付との御事ニ付」の対応がなされた。伊賀地村船津土手が5月24日の洪水によって被害を受け、これに対し蛇籠根留、蛇籠刳、木刳などの修復が行われた。この場所は「徳地水損図」(図4の11)では「船津土手、式百十七間破損」と記載されているところに当たり、この土手も旧河道上にある地盤の弱いところである。

このように河川が屈曲して水流の衝撃を受ける場所では「腰脇疊石」、また、土手が旧河道上にあつて地盤が弱いところでは「石刳」、「蛇籠根留」、「蛇籠刳」、「木刳」が設置されていた。

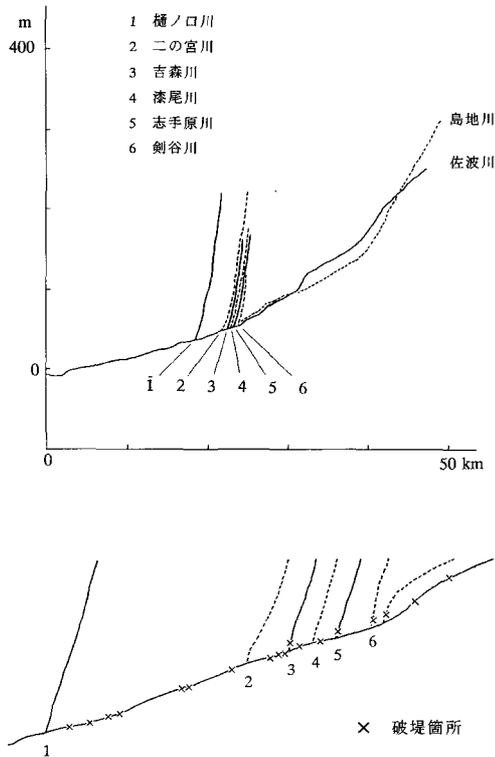
図5 佐波川本川および支川河床縦断面図  
上・全体図, 下・部分拡大図  
(建設省資料, 5万分の1地形図より作成)

(河口から約23km)までの勾配が5.7/1,000, それより河口までが3/1,000である。これに対し佐波川兩岸の山地から流下する支流の勾配は、樋ノ口川52/1,000, 二の宮川49/1,000, 古森川65/1,000, 漆尾川44/1,000, 志手原川59/1,000, 剣谷川63/1,000, 上佐川80/1,000である。

これらの支流は標高の高い佐波川兩岸の山地から流下するために、河川勾配が大きく、これら支流の勾配は本川の10~20倍にあたる。このように佐波川水系では、本川に比較して支川の勾配がきわめて大きいいため、洪水時には支流が本川に合流する付近で氾濫が起る可能性がある。

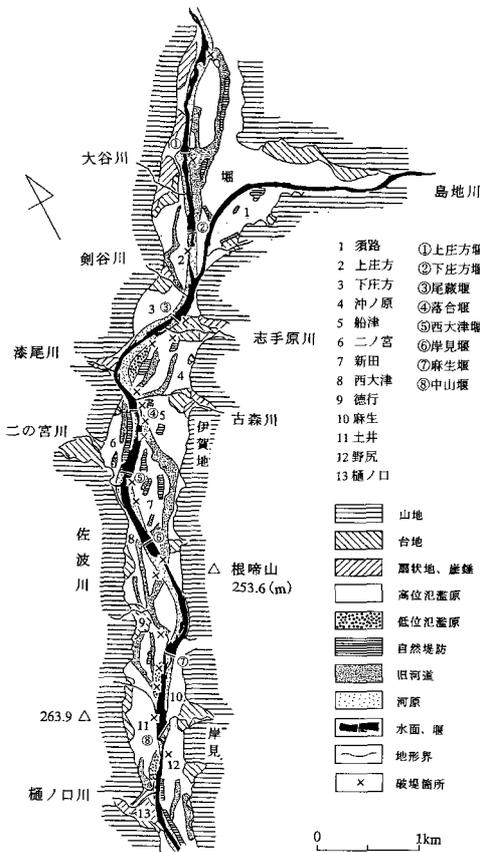
図6 佐波川中流域の地形分類図  
(空中写真、現地調査より作成)

6図から佐波川中流域の水害地形を分析してみたい。佐波川は300~500mの山地を横切って流れている。この中で, 佐波川の西側には狗留孫山(544.1m), 白石山(540.8), 真田ヶ岳(620.7), 三条山(278.8), 東側には要害岳(409.3), 根啼山(253.6), 高黒石(479.6)がある。また, 山地と谷底平野の境目には台地, 扇状地, 崖錐が発達している。このうち台地, 扇状地は支流の大谷川, 剣谷川, 志手原川, 漆尾川, 古森川, 二の宮川, 樋ノ口川などが佐波川の谷底平野に出たところに広く分布している。この地域は大部分が花崗岩地帯で, 風化土壌が運搬されてくる量が多く<sup>30)</sup>, 支流から本流に出たところで, 扇状地が形成されている。扇状地の扇端, 扇中央, 扇頂のうち扇端は, 佐波川の水流による浸食営力で削られている。崖錐は山麓に小規模のものがみられる。

谷底平野には自然堤防, 氾濫原, 旧河道の地形が見られる。このうち自然堤防は堀地区の関, 伊賀地地区の船津, 二ノ宮, 岸見地区の麻生, 野尻に形成されている。その他の自然堤防については, 大規模な工事によって堤防の下に隠れたものと考えられる。氾濫原は高位氾濫原と低位氾濫原とに区別できる。低位氾濫原は沖ノ原, 徳行, 樋ノ口などで確認

できる。この地域では狭い谷底平野を佐波川が乱流しており、堀、上庄方、沖の原、二ノ宮、西大津、野尻に旧河道がみられる。
