# 近世絵図に描かれた佐波川中流域の洪水

河村克典

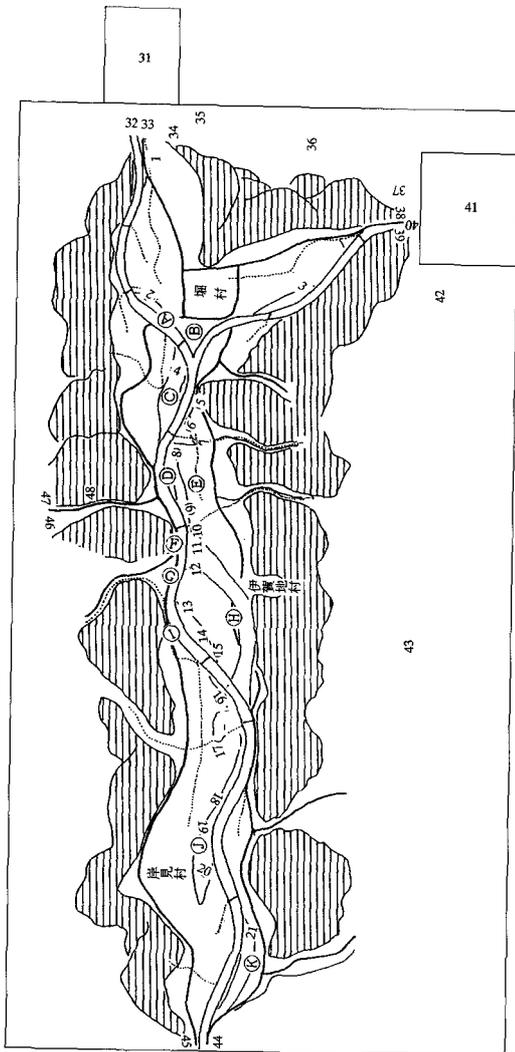
図3 文字注記の位置

朱書，貼紙による注記は表3のような被害状況で，図3の1から21，AからKの位置に記されている。これらの内，朱書注記は「〇〇土手，〇〇間破損，田島〇〇町程，高〇〇石余，流損流失家〇家」の形式になっている。また，貼紙による注記は「此邊水湛凡〇尺位」「土橋流失」などの内容が記載されている。

記号 被害状況	
1	大水退川土手 百二十七間破損
2	清水川土手石垣 式十七間破損
3	田三町余 流損 高四十九石余
4	田五町余 高九拾七石余 流損 庄方川土手九十八間破損
	田島八町余 流損 高百三十五石余 流失家五軒 倒家有之
5	掛水除二十四間半切
6	尾藏土手四間半切
7	土手三十三間破損
	田島町三反 流損 高二十六石余
8	沖ノ原土手 九十五間破損
	田島三町程 流損 高四十石程 流家四軒 倒家埋家有之
9	落合土手 四十五間破損
10	横土手十四間破損
	田老町高二十五石程流損 流下家老軒
11	船津土手 式百十七間破損
12	横土手九十四間破損
	流家五軒 倒家埋家数軒 田島十町程 高式百八十石程 流損 流失家二軒
13	土手二ヶ所ニ而七十五間破損
	田島八町程 流損 高二百四十石程
14	土手二十老間破損
15	土手十三間半切
	田五畝程 高壹石余
16	土手四ヶ所ニ而百三間破損
	田島三町程 高六十石程 流損
17	横土手二十五間破損
	田島七反五畝程 高拾石九斗程
18	土手三十五間破損
19	瀬ノ原土手百三十六間破損
	倒家有之 田島拾町老反程 高式百十式石程 流損
20	土手三間半破損
21	コフガ森土手百式十五間破損
	田島拾町五反程 流損 高式百式十五石程 流失家三軒 倒家百之
A	土橋流失
B	此辺水湛凡 三尺位
C	此辺水湛凡 四尺位
D	土橋流失
E	此辺水湛凡 五尺位
F	此辺川幅 百間程
G	土橋流失
H	此辺水湛凡 五尺位
I	舟漕シ
J	此辺水湛凡 四尺位
K	此辺水湛凡四尺位

土手決壊の原因について、「佐波川中流域の地形分類図」(図6)、「徳地宰判・伊賀地・岸見三ヶ村川筋水損図に描かれた洪水災害」(図4)、「朱書、貼紙注記の内容」(表3)を比較して分析してみたい。土手の被害は、表3、図4によると、「破損」が17箇所、「半切」が3箇所である。その場所を図6に重ねてみると(「×」印の場所)、旧河道上に位置する土手は記号(図4)の1, 2, 8, 9, 10, 11, 12, 16, 18, 19, 21で、地盤が弱いことが原

因であると考えられる。また、内水が破堤の原因と考えられる箇所が6, 17, 20, 井堰が原因と考えられるものが4, 13, 14, 15, 河川の屈曲部で水流の衝撃によるものが1, 5, 本川の増水によって支流が満水になった場所が7である。以下、上流から下流に向かって各場所について詳しく説明してみたい。

図中の「大水除川土手百式十七間破損」(表3, 図4の1に対応する。以下、番号で示す。)の場所は、現河道から旧河道が分岐する地点で、しかも、川が屈曲して水の衝撃を受けるところである。

島地川が佐波川に合流する地点の右岸である上庄方から下庄方にかけては、2箇所です土手の決壊がみられる。そのうち上流側では「庄方川土手九十八間破損」4と記されている。この場所における破堤の原因は、ここは佐波川と島地川が合流する地点で水量が急激に増大するところであり、それを尾蔵堰が妨げるかたちになったためだと考えられる。

現在の沖ノ原橋にあたる場所に、「沖ノ原土手九十五間破損」8と記されている。土手決壊の原因は土手が旧河道の上に築かれていたためと考えられる。この土手の決壊により、このあたりは浸水し、その水位は付箋に「此邊水湛凡呷五尺位」Eと示されているように、5尺(150cm)までに達したようである。また、沖ノ原土手の下流に「落合土手四十五間破損」9の注記がある。ここは、井手(井堰)による水流の妨げ、支流古森川からの流入、さらに、この落合土手も旧河道の分岐点に築かれて地盤が弱いことも原因で破堤したのと考えられる。落合堰の下流側に「此邊川幅呷百間程」Fの注記があり、川幅がおおよそ30mであったことが示されている。現在、この付近の川幅は100mで、当時は現在より狭く、3分の1であったことが分かる。

落合堰の右岸下流側に「横土手十四間破損」10、「舟津土手式百十七間破損」11、「横土手九十四間破損」12、の注記がある。これらの土手は絵図では連続して表現されており、土手の破損は合計すると311間(94.2m)になる。この破堤した場所から平野の中央に向かって、白の帯状の着色がみられる。ここは、旧河道にあたるところで、この破堤によって浸水したことが分かる。舟津土手の山麓側の集落は自然堤防上にあるが、一部の集落は浸水している。

西大津堰から下流側に「土手二ヶ所二而七十五間破損」13、「土手二十壹間破損」14、「土手十三間半切」15の注記がある。この堤防は、旧河道上には位置していないことから井堰によって上流側の水量が急増したために破堤したのと考えられる。この地区は地形分

西大津と岸見堰の中ほどに、「土手四ヶ所二而百三間破損」16、「横土手二十五間破損」17、岸見堰から麻生堰にかけて「土手三十五間破損」18、「瀬ノ原土手百三十六間破損」19、「土手三間半破損」20の注記がみられる。これらの内、16、18、19は旧河道上に土手があることが原因、17、20は内水氾濫によることが原因と考えられる。

中山堰の下流側に「コフガ森土手百式十五間破堤」21と記されている。この破堤場所の下流側の土手に民家の記号が記されているが、ここは自然堤防上にあたり、浸水被害を受けていないことが読みとれる。
