荒川流域における水塚

佐藤 甚次郎

一、はしがき

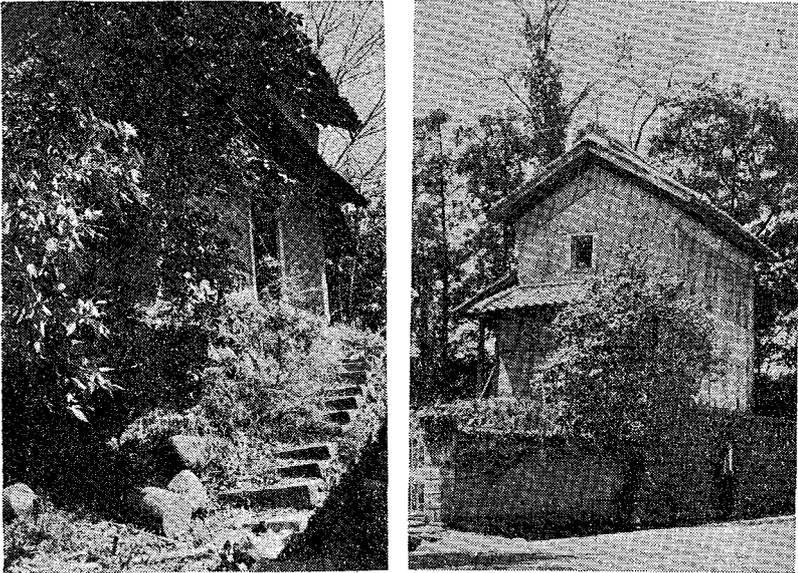
写真 1 I型の水塚 2例

(右：埼玉県比企郡吉見町荒子 1979. 4)

(左：同上 1979. 6)

右の水塚の土盛り高は宅地面より 170cm, 手前道路より 230cm。

左の水塚は宅地面より160cmで、右下に昇降用の階段が見える。

る (図1-1-1、写真1)。水田面から宅地面までの比高や出水時の水位等によって、水塚の土盛り高にはかなり差があるが(宅地面から六〇センチ〜二メートル以上)、ここでは特に細分類はおこなわない。なお特殊な例として、高水位の洪水に見舞われて旧来の水塚建物が浸水し、のちに土盛りの一部をかさ上げして建て増しをおこなったために、土盛りの頂部および建物の土台に段差ができているものもみられる。これは、大洪水の経験とそれへの対応姿勢が形態の上に直接具現化された例といえよう。

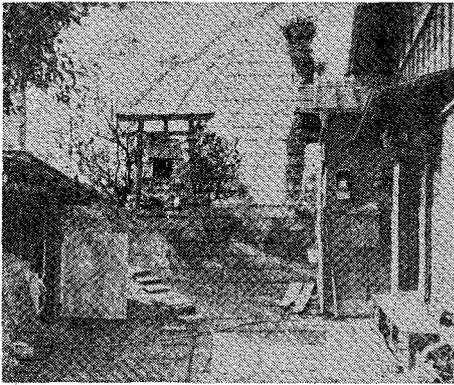
写真 2 II型の水塚

埼玉県志木市宗岡土盛りのみで建物を伴わない水塚。主屋の建て増しで土盛りが一部削られている。土盛り上の小祠は稲荷社(1976. 4.)。

II型。土盛りだけで、建物は設けない型式(図1-1-2、写真2)。頂部に蓋をつけて内部を穴倉にし、芋の貯蔵や第二次大戦中の防空壕に利用した例もみられるが、もっぱら出水時の緊急避難のみを目的として

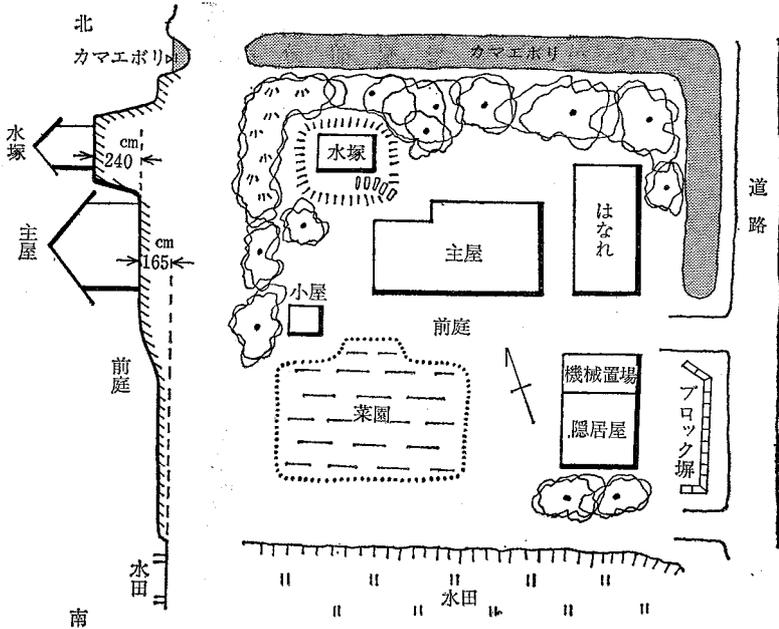
図4 水塚所有農家の宅地見取図(右)および断面模式図(左)

(吉見町万光寺 1979.7.)

宅地後方のカマエボリの一部は現在ブロック塀に変わっているが、聞きとりにより、かつての濠の位置を復元した。

この地域の水塚は、概して宅地の北ないし北西隅に置かれている。主屋は通常前庭の北辺にあって南面しているので、主屋からみれば後方もしくは左方が多く、直接前庭を圍繞する位置を与えられることは少ない(図4)。こうした傾向は、一般の土蔵や納屋が前庭の縁辺に置かれるのと比較される。ただし、名主屋敷などで土蔵を水塚形式にしている場合は、前庭の一隅(宅地の南寄り)に設ける例もみられる。
